I. В. КОБЗАР**МЕТОДОЛОГІЯ РОЗРАХУНКУ ГІДРОГЕНЕРАТОРІВ В ЗАДАЧАХ МІЦНОСТІ**

I. KOBZAR**METHODOLOGY FOR CALCULATING HYDROGENERATORS IN STRENGTH PROBLEMS**

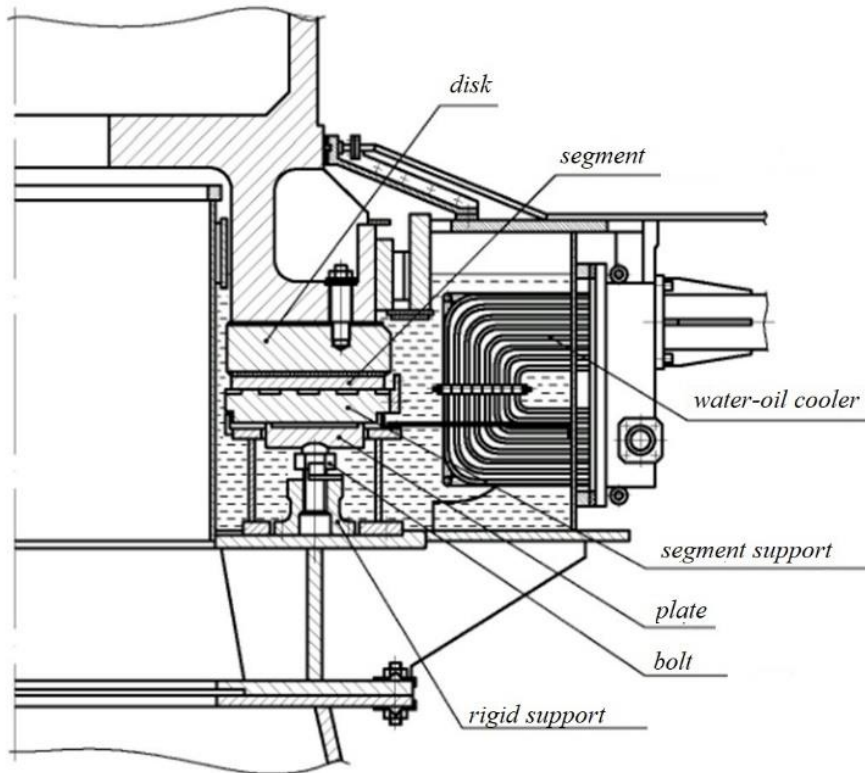
Рис. 1 – Загальна конструкція підп'ятника:

Disk – диск; *water-oil cooler* – водяно-масляний охолоджувач; *segment support* – опора сегменту; *plate* – пластина сегменту; *bolt* – опорний болт; *rigid support* – опорна поверхня
